Análise do fenômeno de cavitação: Um estudo de caso no canal de drenagem do bairro Aruana localizado na cidade de Aracaju-SE

Ana Paula Cardoso Melo Barreto¹, Misael Santana Silva², Vitória Elisabeth de Oliveira Santos³ & Zacarias Caetano Vieira⁴

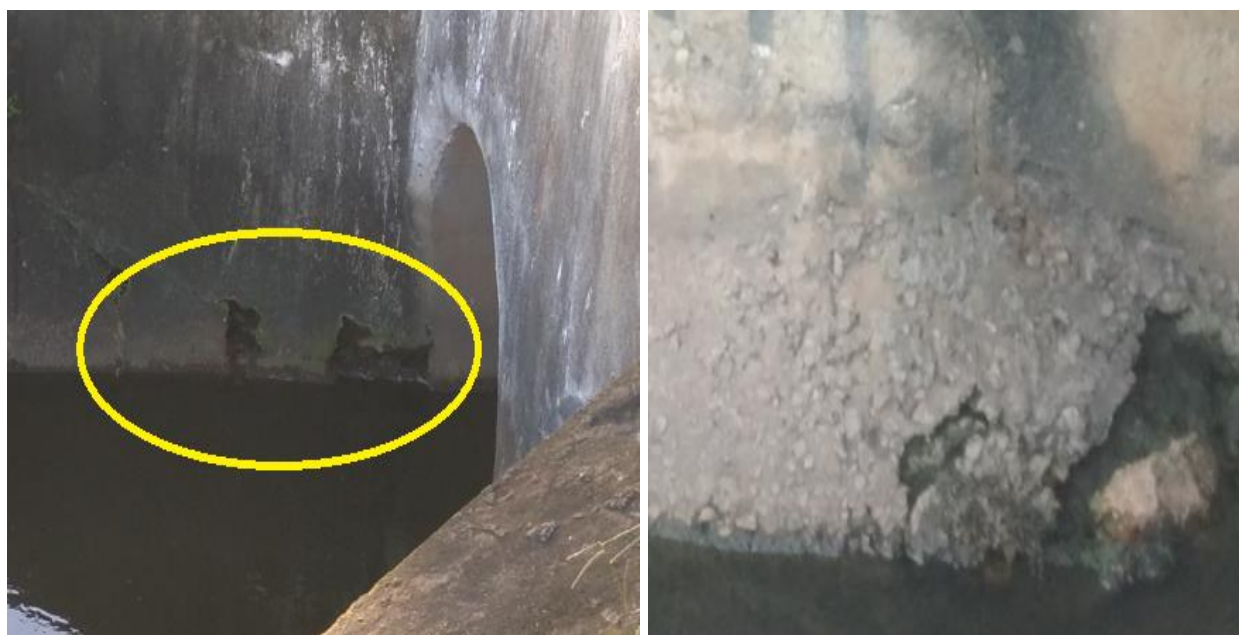
FIGURA 04: Desgaste por erosão e cavitação em pontos junto aos bueiros.

Analisando a Figura 04, observou-se que as regiões de saída dos bueiros são pontos susceptíveis a esse tipo de ocorrência, pois criam diferenças de pressão em virtude da alteração do fluxo da água, favorecendo o aparecimento de bolhas e causando danos por cavitação. Os efeitos patológicos, relacionados em estruturas de drenagem, da cavitação, sempre ocorrem à jusante da fonte que o provocou (Aguiar; Batista, 2011).

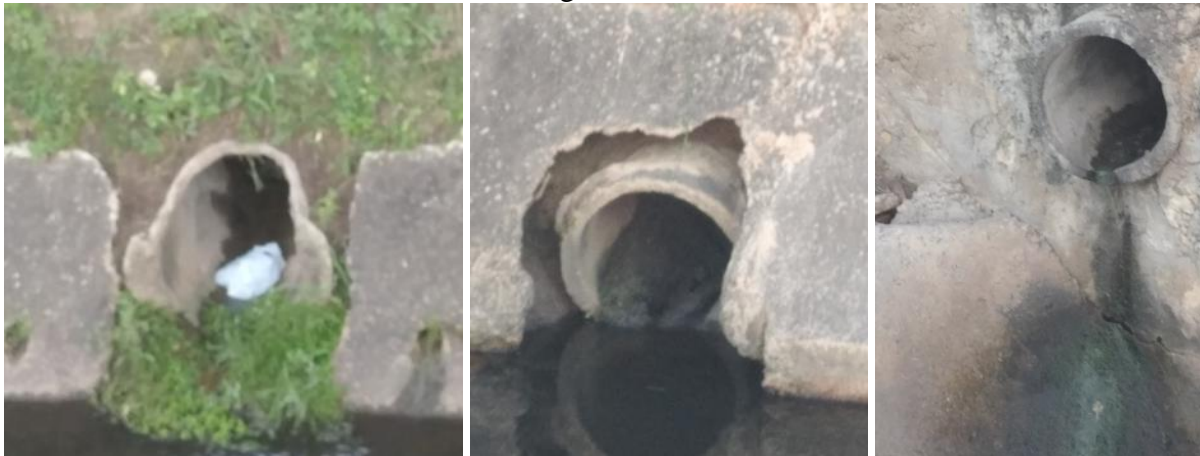
FIGURA 05: Desgaste por erosão e cavitação na ligação das galerias de águas pluviais com o canal de drenagem urbana.

Observa-se na Figura 05, que os pontos onde ocorrem as ligações das galerias de águas pluviais com o canal, podem ser considerados pontos críticos para a ocorrência de erosão e cavitação. Esses pontos apresentam como características a alteração brusca da velocidade e direção do escoamento, sendo essas situações citadas por Andrade (1992) como causadoras da cavitação.

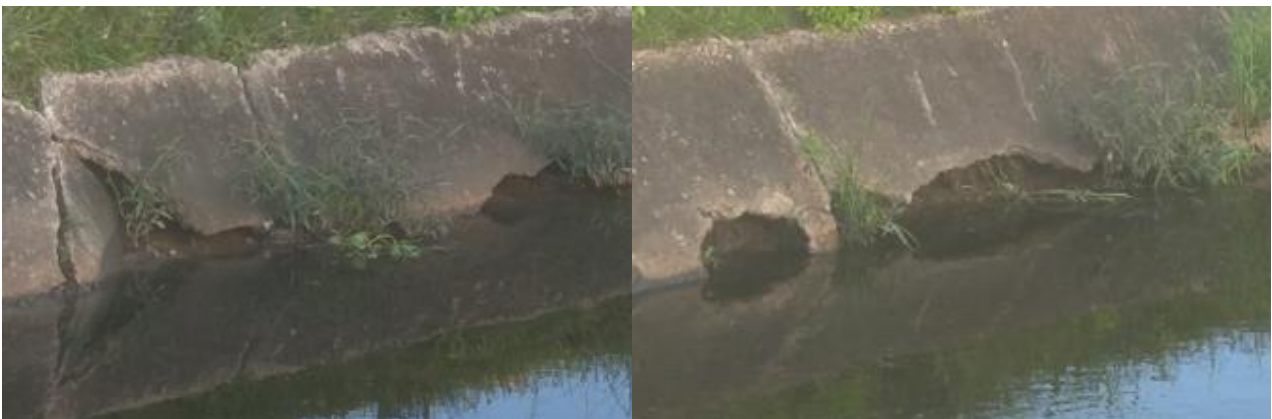
FIGURA 6: Desgaste por erosão e cavitação nas paredes laterais do canal.

Na Figura 06, são apresentados trechos com severos desgastes por erosão e cavitação nas paredes laterais do canal causadas pelo fluxo da água. Essa ação da água, juntamente com outras ocorrências, como a erosão do solo que serve de base para a placa de concreto, levou em alguns trechos, a quebra dessa estrutura. Conforme relata Guabiroba (2012), geralmente, uma patologia é a porta de entrada para o

desenvolvimento de outras patologias; sendo o processo retroalimentado, levando à estrutura a deterioração acentuada ou até mesmo à ruína.
