Análise da infraestrutura de microdrenagem em uma avenida da cidade de Aracaju-SE

Analysis of the micro-drainage infrastructure on an avenue in the city of Aracaju-SE

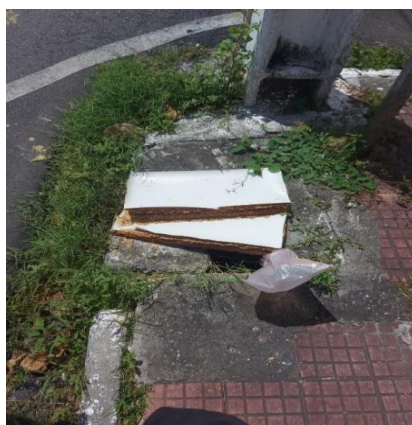
FIGURA 06: Exemplo de boca de lobo mal localizada e em péssimo estado de conservação.

situação é prejudicial ao funcionamento desses dispositivos, pois, conforme Descovi (2022), o estado de conservação das bocas-de-lobo pode indicar uma falha grave de manutenção, limitando a capacidade de engolimento das águas pluviais e potencializando os alagamentos. A Figura 06 abaixo apresenta uma boca de lobo mal localizada (esquina) e em péssimo estado de conservação.

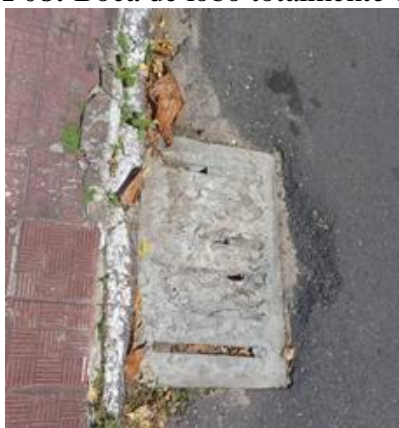
Com relação à presença de resíduos nas bocas de lobo (Figura 7 a), percebe-se que apenas 18,6% dos dispositivos avaliados não apresentaram resíduos no momento da vistoria, 46,6% encontram-se parcialmente obstruídos, e 34,8% totalmente obstruídos. Essa situação é preocupante, pois, conforme relata Tucci (2005), os sólidos, quando chegam à rede de drenagem urbana, na sua maioria acumulam devido à falta de eficiência da cobertura da coleta de lixo; da falta de limpeza urbana; da mal disposição do resíduo pela população e a das precipitações. A Figura 08 exemplifica uma boca totalmente obstruída encontrada durante a visita.

FIGURA 08: Boca de lobo totalmente obstruída.

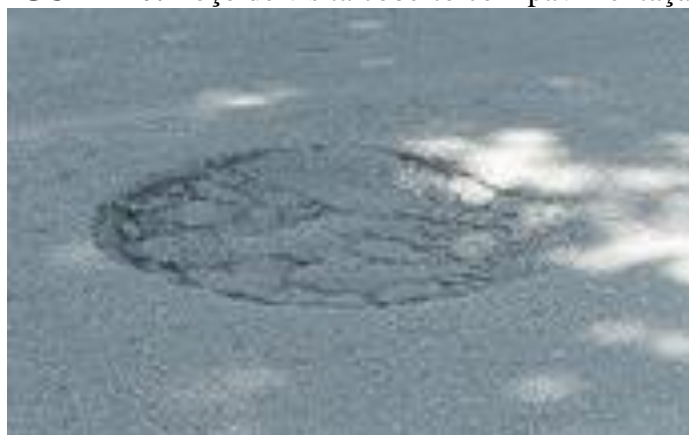
Conforme mostra a Figura 09, observa-se que, em relação à localização, somente 10% dos poços de visita estão adequadamente posicionados, ou seja, localizam-se em áreas centradas das faixas, reduzindo a passagem dos pneus dos carros sobre o dispositivo. Os poços de visita com localização inadequada são encontrados na faixa da avenida onde os pneus dos carros passam por cima deles, resultando em danos a esses dispositivos e reduzindo sua vida útil. Houve também a presença de poço de visita coberto com pavimentação conforme mostra a Figura 10 abaixo.

FIGURA 10: Poço de visita coberto com pavimentação.
