Captação e armazenamento de água: Um estudo sobre tecnologias implantadas em um assentamento rural no semiárido paraibano

Water captation and storage: A study on technologies implemented in a rural setting in the semiárid paraibano

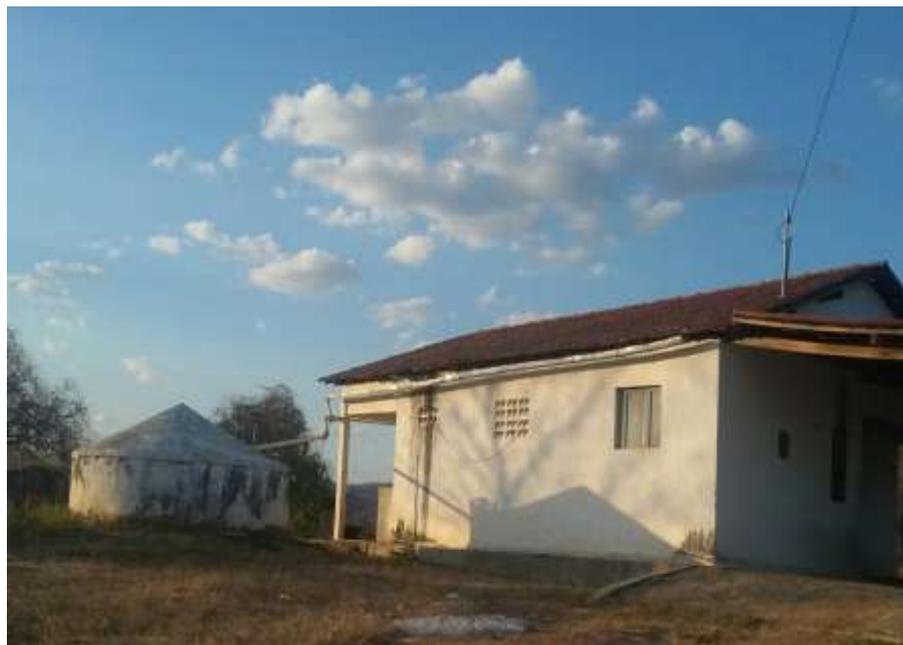
FIGURA 1: Sistema de captação – cisterna no A. Santa Mônica

A figura 1 mostra uma das residências do Assentamento Santa Mônica com o sistema de captação com cisterna para consumo doméstico.

Destas, a que existe em maior quantidade é a cisterna doméstica, sendo que apenas 3 famílias ainda não possuem esse sistema de captação e armazenamento, que apresentou o menor custo de implantação. É importante destacar que na maioria dos casos, os recursos investidos tiveram origem do Governo Federal, como as cisternas, que foram construídas através do Programa “Um Milhão de Cisternas”.

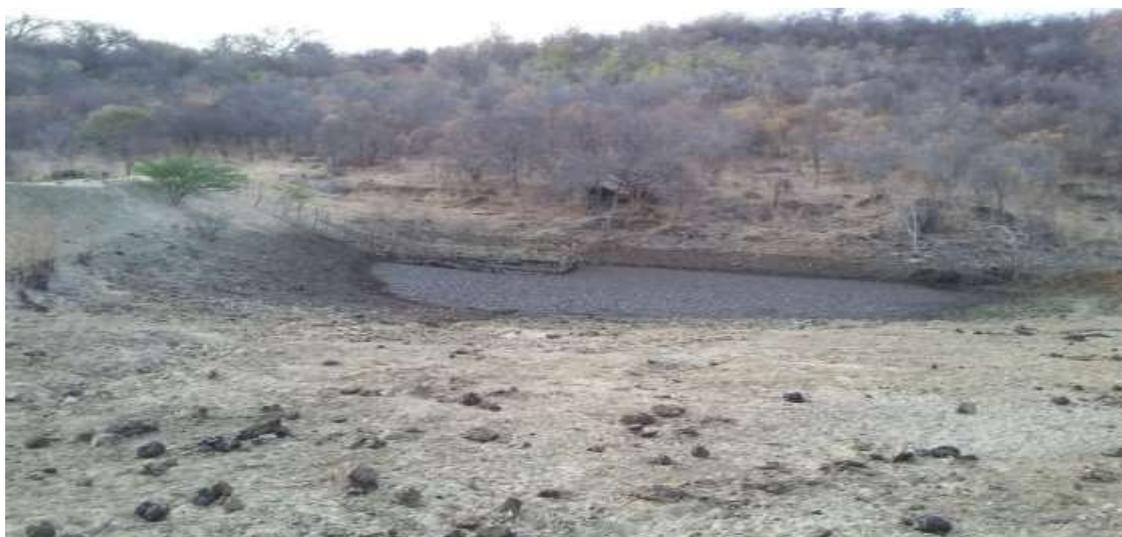
FIGURA 2: Açude/barreiro no A. Santa Mônica

Há também um grande número de pequenos açudes/barreiros no assentamento, apesar de o investimento ser maior, os agricultores recorreram a empréstimos do tipo PRONAF A, para custear os investimentos no lote de produção, como cercar e dividir os lotes, e para implantar uma fonte de água, visando produção agrícola e dessedentação animal. A figura 2 mostra um açude/barreiro construído em um dos lotes.

Quanto às barragens superficiais e os açudes construídos com recursos próprios e através de empréstimos, o resultado não foi totalmente satisfatório. O problema relatado foi, no geral, embora consigam captar a água da chuva, essas construções não foram capazes de manter armazenada a água, que acabou por secar rapidamente, faltando justamente no período em que cessaram as chuvas, momento primordial para a utilização dos agricultores. Os motivos para esse fato podem ser diversos, desde o solo impróprio para acumulação de água, localização inadequada no leito do curso d'água, infiltrações nas paredes, desmatamento da mata ciliar, etc. Apesar desse quadro de fracasso, os assentados ainda apontam para uma possível melhoria e adaptação das barragens, e ampliação dos açudes.
