Análise do fenômeno de cavitação: Um estudo de caso no canal de drenagem do bairro Aruana localizado na cidade de Aracaju-SE

Ana Paula Cardoso Melo Barreto¹, Misael Santana Silva², Vitória Elisabeth de Oliveira Santos³ & Zacarias Caetano Vieira⁴

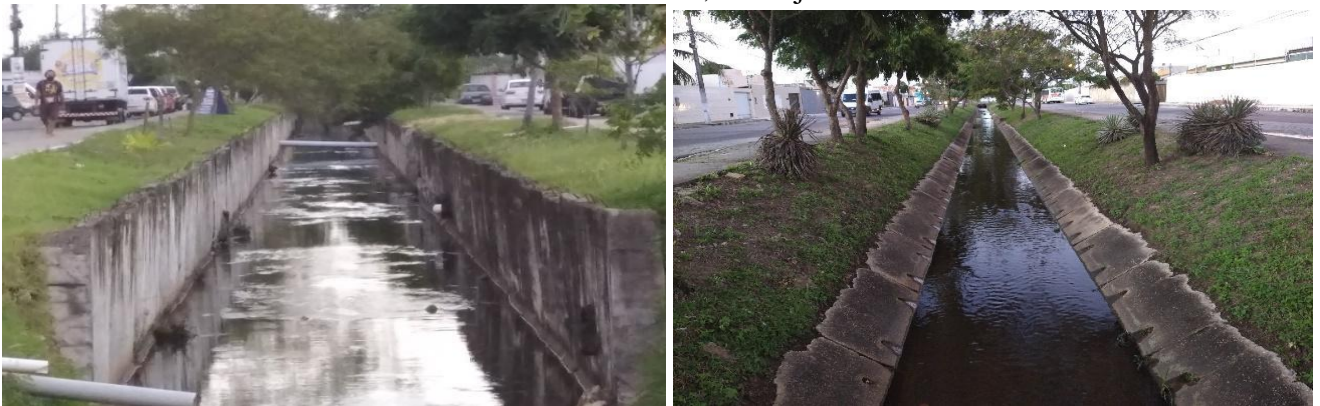
FIGURA 02: Trecho retangular (esquerda) e trecho trapezoidal (direita) do canal de drenagem urbana no bairro Aruana, Aracaju-SE.

Para realização deste trabalho foi adotado o canal de drenagem urbana localizado no bairro Aruana, cidade de Aracaju, Sergipe, com aproximadamente 2,1 km de extensão, composto por um trecho de seção retangular (600 m) e outro trecho de seção trapezoidal (1.500 m).
