Análise da infraestrutura de microdrenagem em uma avenida da cidade de Aracaju-SE

Analysis of the micro-drainage infrastructure on an avenue in the city of Aracaju-SE

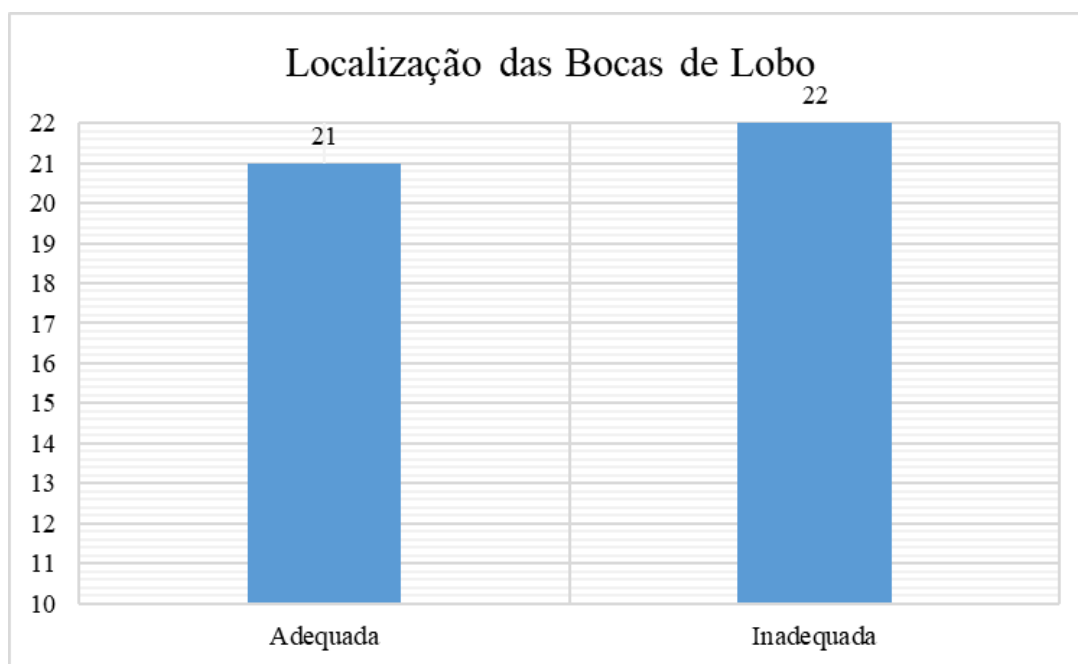
FIGURA 05 (a): Localização das bocas de lobo.

Conforme a Figura 05 (a), quanto à localização das bocas de lobo, mais da metade (51,2%) delas encontra-se em localização inadequada (esquinas). Conforme relata Nakamura (2011), as bocas de lobo não devem ser instaladas em esquinas (trecho de máxima vazão pela sarjeta) para que o fluxo da água não atrapalhe a passagem de pedestres, e também não ocorra uma diminuição da eficiência do dispositivo, pois as torrentes convergentes pelas diferentes sarjetas seriam escoadas em velocidade contrária à da afluência para o interior da boca de lobo. Por isso, recomenda-se que a instalação de bocas de lobo seja feita em pontos pouco a montante de cada faixa de cruzamento usada pelos pedestres.

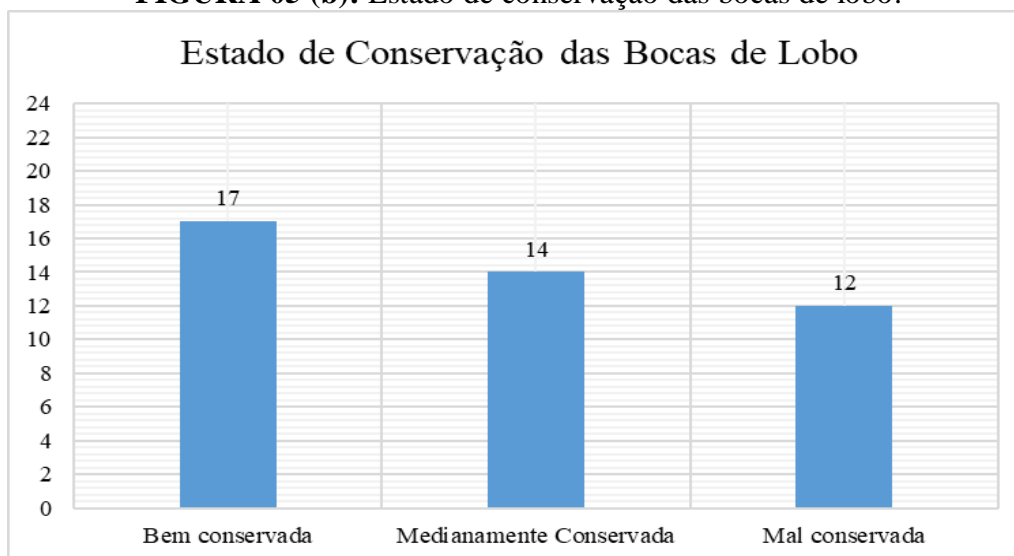
FIGURA 05 (b): Estado de conservação das bocas de lobo.

Quanto ao estado de conservação, tem-se que apenas 39,5% das bocas de lobo encontram-se bem conservadas, enquanto 32,6% estão medianamente conservadas e 27,9% estão mal conservadas. Tal

situação é prejudicial ao funcionamento desses dispositivos, pois, conforme Descovi (2022), o estado de conservação das bocas-de-lobo pode indicar uma falha grave de manutenção, limitando a capacidade de engolimento das águas pluviais e potencializando os alagamentos. A Figura 06 abaixo apresenta uma boca de lobo mal localizada (esquina) e em péssimo estado de conservação.

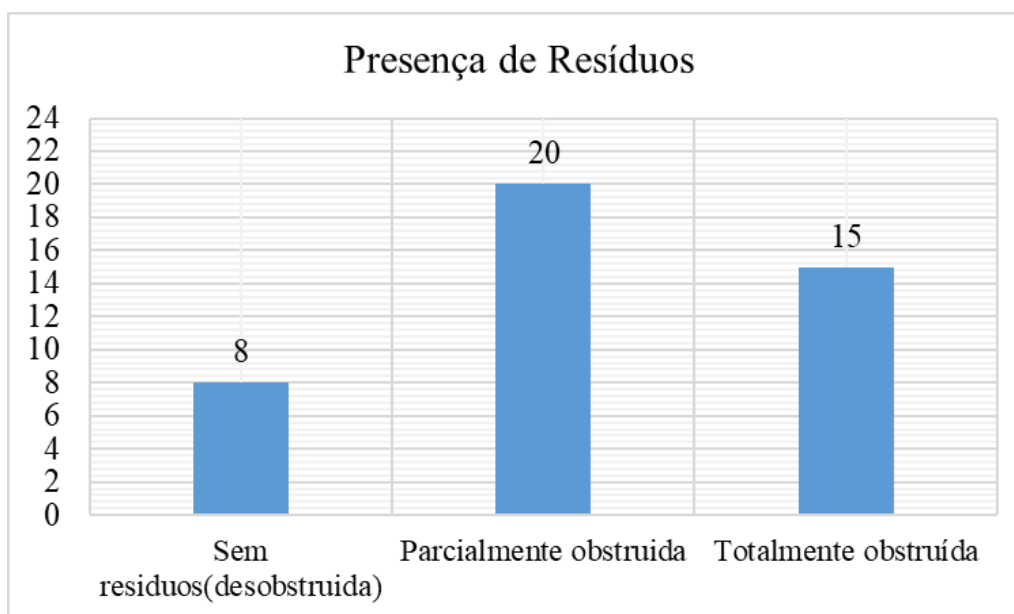
FIGURA 7 (a): Presença de resíduos nas bocas de lobo.

Com relação à presença de resíduos nas bocas de lobo (Figura 7 a), percebe-se que apenas 18,6% dos dispositivos avaliados não apresentaram resíduos no momento da vistoria, 46,6% encontram-se parcialmente obstruídos, e 34,8% totalmente obstruídos. Essa situação é preocupante, pois, conforme relata Tucci (2005), os sólidos, quando chegam à rede de drenagem urbana, na sua maioria acumulam devido à falta de eficiência da cobertura da coleta de lixo; da falta de limpeza urbana; da mal disposição do resíduo pela população e a das precipitações. A Figura 08 exemplifica uma boca totalmente obstruída encontrada durante a visita.

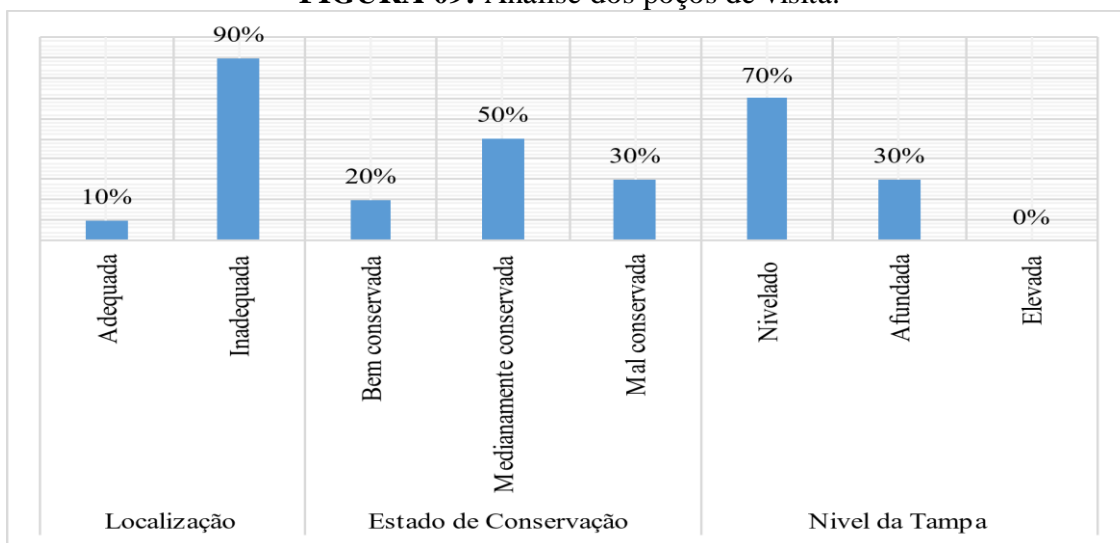
FIGURA 09: Análise dos poços de visita.

Conforme mostra a Figura 09, observa-se que, em relação à localização, somente 10% dos poços de visita estão adequadamente posicionados, ou seja, localizam-se em áreas centradas das faixas, reduzindo a passagem dos pneus dos carros sobre o dispositivo. Os poços de visita com localização inadequada são encontrados na faixa da avenida onde os pneus dos carros passam por cima deles, resultando em danos a esses dispositivos e reduzindo sua vida útil. Houve também a presença de poço de visita coberto com pavimentação conforme mostra a Figura 10 abaixo.

Com relação ao estado de conservação dos poços de visita, observa-se que apenas 20% estão bem conservados; os demais 80% encontram-se parcial ou totalmente degradados (tampa quebrada, trincas e fissuras no pavimento em volta, afundamentos, entre outros). Quanto ao nivelamento da tampa, tem-se que 70% das tampas encontra-se niveladas com o pavimento, enquanto 30% encontram-se em situação de afundamento, o que pode gerar desconforto para os motoristas que transitam pela avenida. Além disso, poços de visita degradados levam riscos à população que trafega nas vias urbanas.
